UmweltWissen – Abfall

Asbest

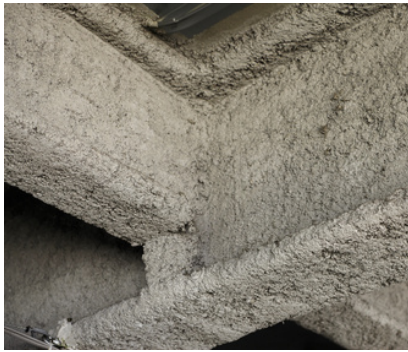
Abb. 3: Weltweit findet man Asbest noch als Spritzasbest, ...

- **Spritzasbest (Weichasbest, schwach gebundener Asbest)** enthält meist höhere Anteile an Blauasbest (25 bis 40 Prozent) und weniger Bindemittel. Bei mechanischer Beanspruchung werden sehr leicht Fasern freigesetzt, so dass die Raumluft stoßweise stark belastet sein kann. Spritzasbest wurde als Hitzeschutz bei Stahlskelettbauten verwendet. Bekannte Beispiele sind der Palast der Republik in Berlin und das World Trade Center in New York.
- **Asbestzement (fest gebundener Asbest)** hat eine Dichte von mindestens 1.500 Kilogramm pro Kubikmeter (kg/m^3). Er enthält zehn bis 15 Prozent Asbest und Zement als Bindemittel. Weit verbreitet sind zum Beispiel Fassadenschindeln und Welldachplatten, die sogenannten Eternit-Platten.

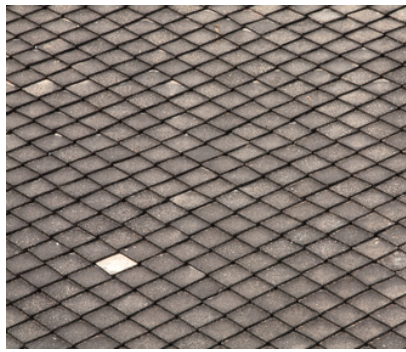
Abb. 4: in Dachschindeln, ...

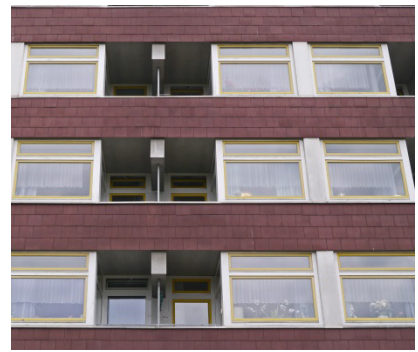
Abb. 5: in Gebäudefassaden, ...

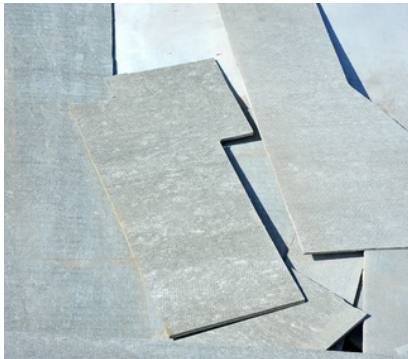
Abb. 6: in Bauplatten, ...

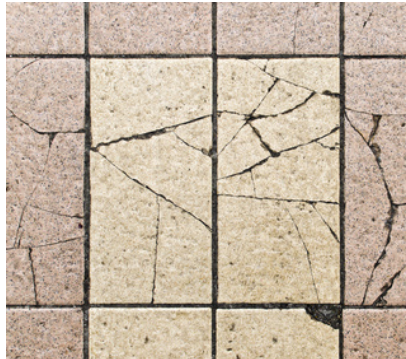
Abb. 7: in Fliesenklebern, ...

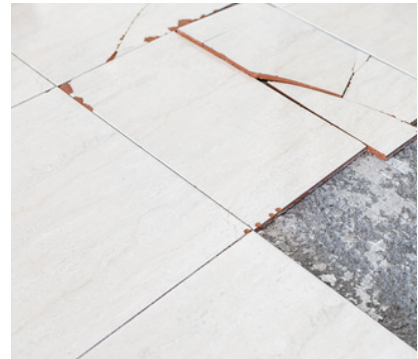
Abb. 8: in Bodenbelägen, ...

Auch **asbesthaltige Bodenbeläge** sind noch häufig zu finden, da sie in den 1970er-Jahren einen Marktanteil von rund 20 Prozent hatten. Sie können sowohl schwach als auch fest gebundenen Asbest enthalten. So unterscheiden sich die Bodenbeläge:

- **Vinyl-Asbest-Fliesen** oder **Flex-Platten** enthalten etwa 15 Prozent Asbest in festgebundener Form. Die Einzelplatten sind typischerweise quadratisch, mit 25 oder 30 Zentimetern Kantenlänge, glatt und ohne Trägerschicht, meist grau oder braunmeliert, seltener rot, gelb, schwarz oder blau. Sie sind kaum flexibel und zerbrechen leicht mit einem deutlich hörbaren „Knack“. Im Laufe der Zeit werden die Platten spröde und brüchig. Zum Verkleben wurden häufig schwarzbraune Bitumenkleber verwendet, die ebenfalls asbesthaltig sein können. Soll also auch diese Kleberschicht entfernt werden, sind Schutzmaßnahmen wie für schwach gebundene Produkte zu treffen.

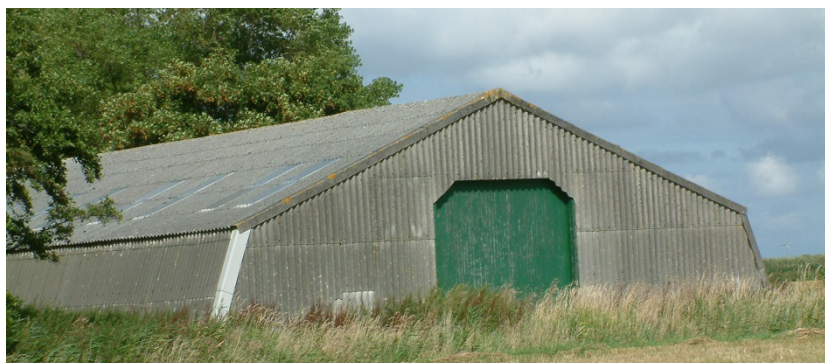
Abb. 9: in Wand- und Dachverkleidungen zum Beispiel von Scheunen

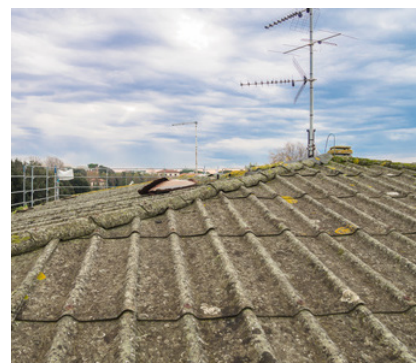
Abb. 10: und in Welldachplatten.
